# PLANO MUNICIPAL DE SANEAMENTO BÁSICO

**Município de Canela**

**VOLUME II - DIAGNÓSTICO DE ABASTECIMENTO  
DE ÁGUA E ESGOTAMENTO SANITÁRIO**

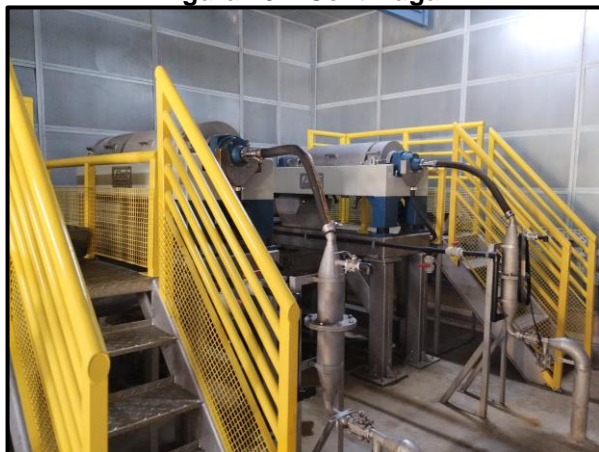
| Figura 149. Mapa de localização da Microbacia 01. .... | 164 |

Na subsequente fase do tratamento, o lodo é encaminhado para a centrífuga, um componente vital responsável pela desidratação e espessamento do lodo gerado no decorrer do processo de tratamento de efluentes. Este equipamento opera por meio do emprego da força centrífuga, efetivamente separando a fase líquida do lodo, resultando na remoção de água e na conseqüente redução do teor de umidade do material. Simultaneamente, a centrífuga contribui para o espessamento do lodo, incrementando sua concentração de sólidos.

Esta operação não apenas facilita a manipulação e disposição do lodo, mas também reduz significativamente o volume total do resíduo gerado (Figura 102). Além disso, a capacidade da centrífuga de promover a desidratação e espessamento do lodo é instrumental para otimizar a eficiência global da Estação de Tratamento de Efluentes (ETE), mitigando os custos associados ao transporte e tratamento final do lodo residual.

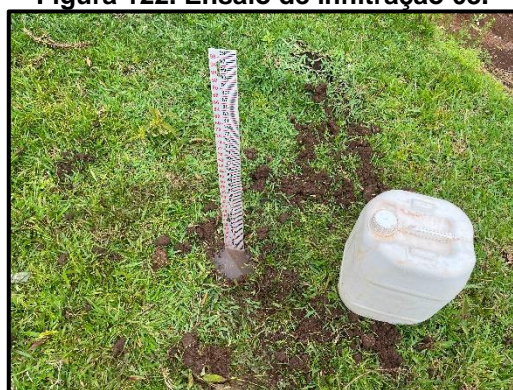
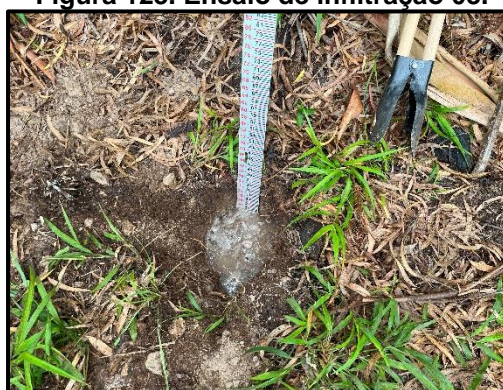
**Figura 122. Ensaio de infiltração 03.**

**Descrição pedológica:** solo argiloso marrom

Os resultados consolidados apresentados no Quadro 24, permitem concluir que os solos ocorrentes nos bairros apresentam condições de permeabilidade baixa, sendo que os solos orgânicos, pelo menos em suas camadas superficiais têm resultados melhores. Ressalta-se que, na profundidade onde usualmente se instalam sistemas de fossa e sumidouro, tendem a ocorrer níveis de solo saprolítico ou argiloso, menos permeáveis, ou mesmo o topo rochoso das camadas vulcânicas que compõe a geologia local, sendo praticamente impermeáveis.

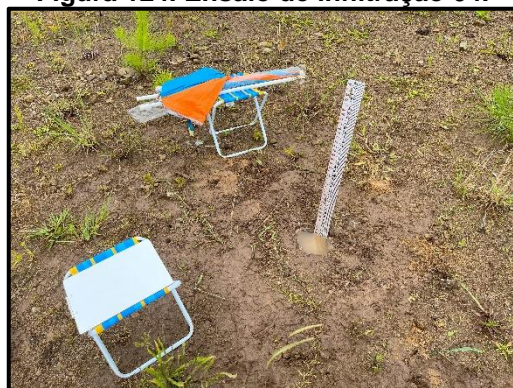
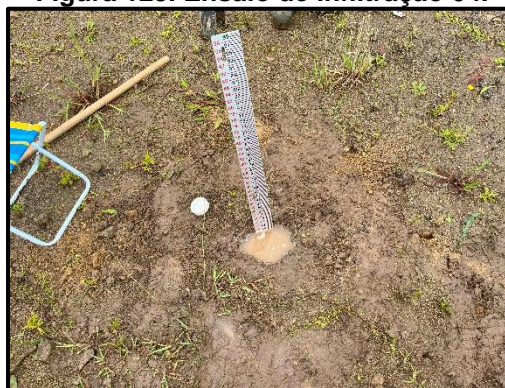
**Figura 124. Ensaio de infiltração 04.**

**Descrição pedológica:** solo saprolítico muito duro

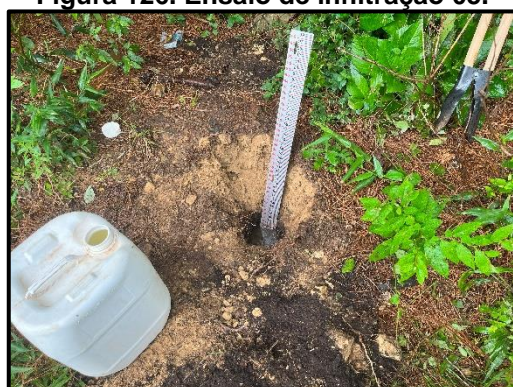
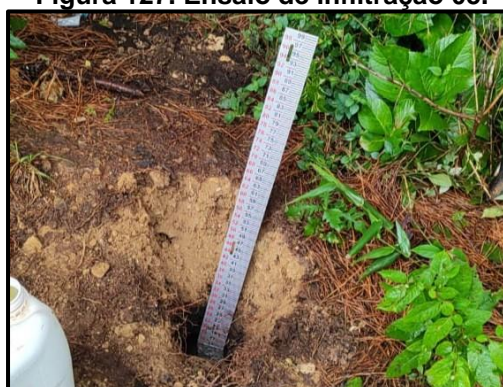
**Figura 126. Ensaio de infiltração 05.**

**Descrição pedológica:** solo orgânico escuro silto-argiloso

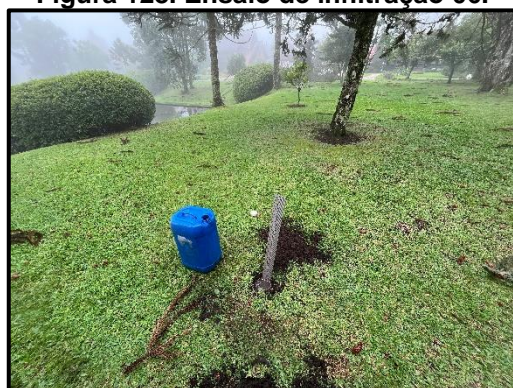
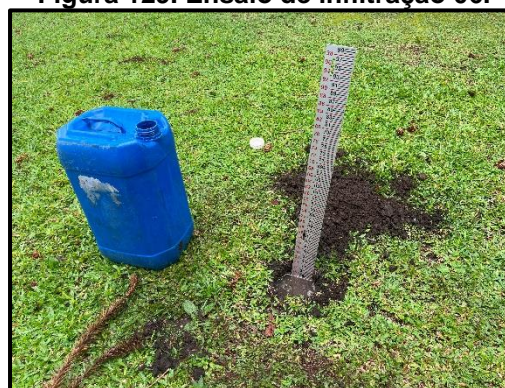
**Figura 128. Ensaio de infiltração 06.**

**Descrição pedológica: solo orgânico escuro**

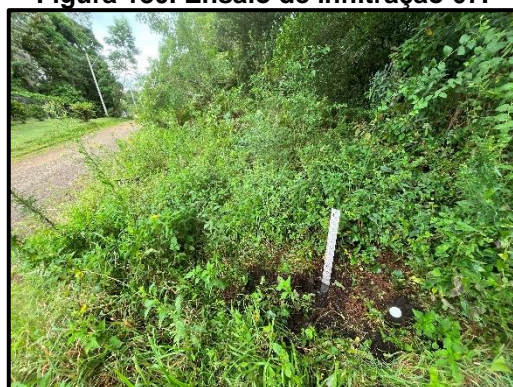
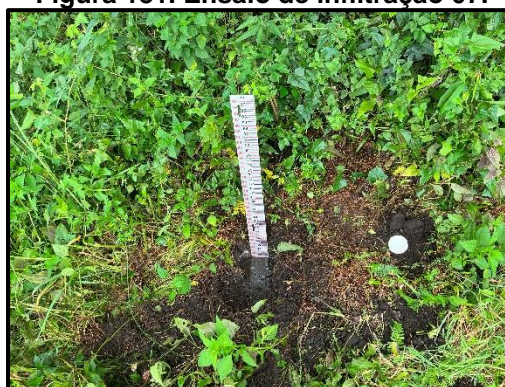
**Figura 130. Ensaio de infiltração 07.**

**Descrição pedológica:** solo orgânico escuro silto-argiloso

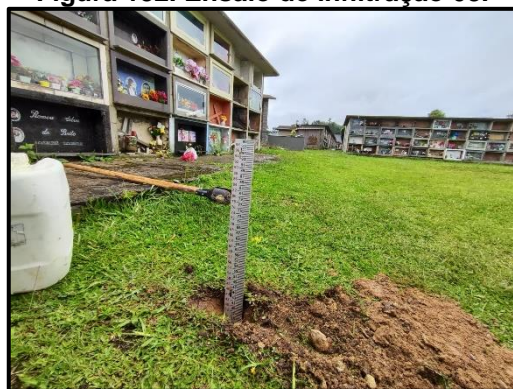
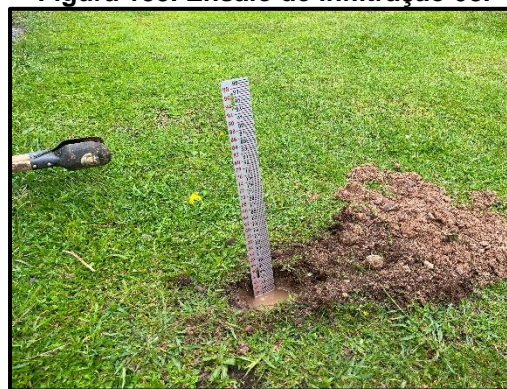
**Figura 132. Ensaio de infiltração 08.**

**Descrição pedológica:** solo saprolítico amarelo

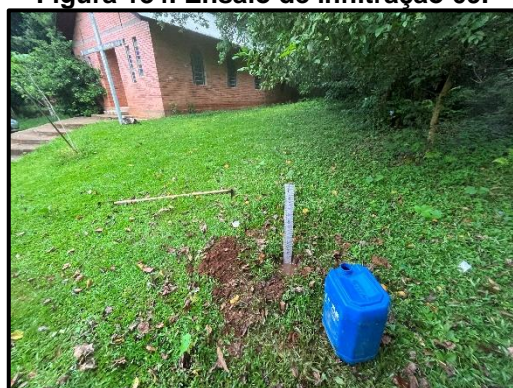
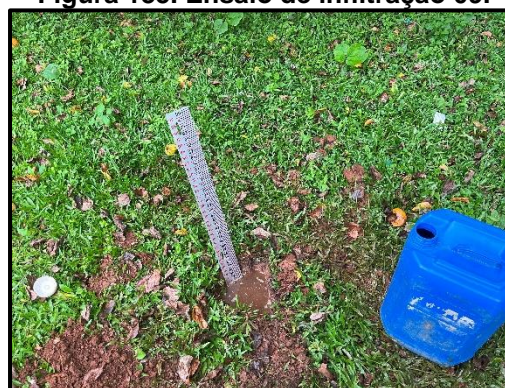
**Figura 134. Ensaio de infiltração 09.**

**Descrição pedológica:** solo vermelho argiloso

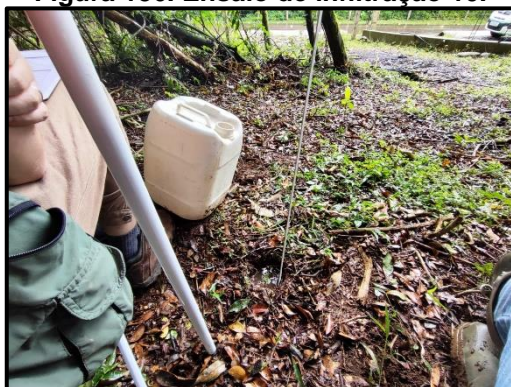
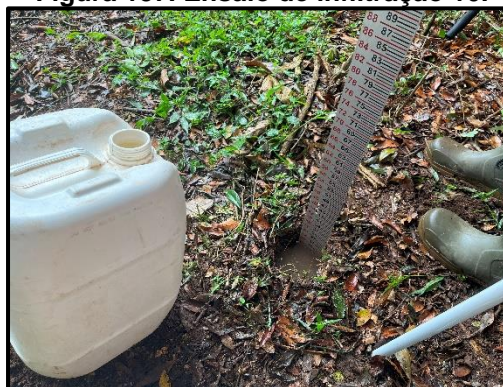
**Figura 136. Ensaio de infiltração 10.**

Descrição pedológica: solo orgânico siltoso
